# Estudo sobre a preservação das nascentes da Bacia Hidrográfica do Igarapé Caranã: uma questão de conscientização ambiental no Estado de Roraima

## Study on the preservation of the headwaters of the Igarapé Caranã hydrographic basin: A matter of environmental conscientization in the State of Roraima, Brazil

Acta Scientiae	Canoas	v. 9	n.2	p. 108-121	jul./dez. 2007
----------------	--------	------	-----	------------	----------------

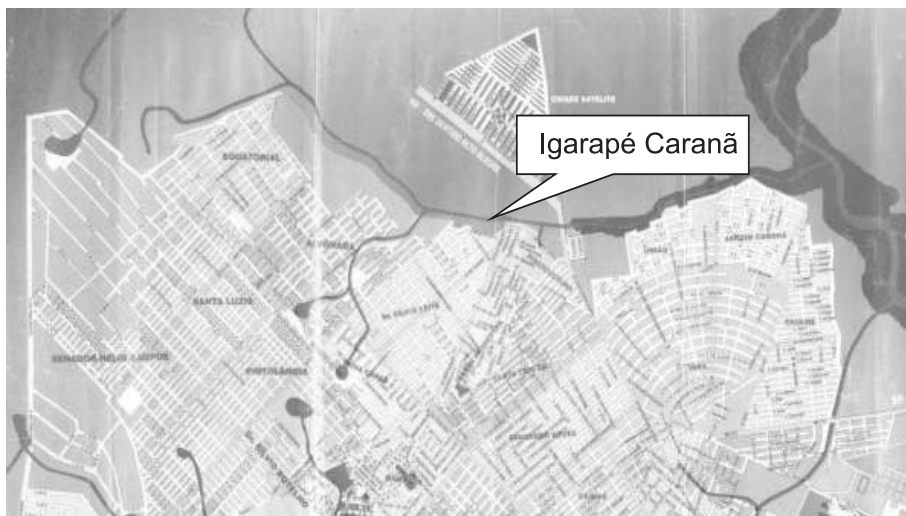
A área de estudo compreende a bacia hidrográfica Igarapé Caranã que nasce no município de Boa Vista em uma declividade próxima aos bairros mais populosos da cidade, percorre 9,2 km até sua foz com o Rio Cauamé onde é afluente da margem direita. A bacia hidrográfica do Igarapé Caranã é uma microbacia, do Rio Cauamé, que por sua vez é sub-bacia do Rio Branco, o rio mais importante do município de Boa Vista. A Bacia Hidrográfica do Igarapé Caranã está geograficamente distribuída dentro de uma área predominantemente urbana, perpassando por nove bairros (fig. 1), sendo na margem direita: Senador Helio Campos, Equatorial, Alvorada, Dr. Silvio

Leite, Jardim primavera, Piscicultura, União, e Jardim Caranã. Na margem esquerda, localiza-se o mais novo loteamento, Bairro Cidade Satélite.

FIGURA 1 – Mapa da Bacia Hidrográfica do Igarapé Caranã e sua distribuição em relação aos bairros.

O Igarapé da Piscicultura, apesar de se encontrar com a sua nascente totalmente soterrada e ocupada por moradias (fig. 1), ainda teima em sobreviver, voltando a preencher parte de seu leito durante o inverno, pois ainda conserva mata ciliar devido à conscientização do proprietário da chácara próximo à foz com o Caranã. Várias chácaras e balneários localizam-se na margem do Igarapé Caranã. Na margem esquerda, o balneário da Associação dos Funcionários das Centrais Elétricas de Roraima (ASCER) (foto3), onde reconhecidamente existem várias fontes de contaminação, principalmente com lançamento de efluentes e esgoto despejados no igarapé irregularmente.

A nascente do Igarapé da Piscicultura foi soterrada para dar acesso o mais um loteamento, como pode ser verificado na (figura 1). Durante a seca, é apenas uma vala, mas na estação chuvosa a natureza reage, assume o que é seu por direito, e parte do igarapé volta a correr normalmente apresentando uma água límpida e transparente. Em determinado trecho, é comum serem encontrados alevinos, talvez devido à estação de criação de peixes (piscicultura), localizada em um desvio desse igarapé, que permanece lutando pela sobrevivência, até desaguar no na sua foz com o Igarapé Caranã.

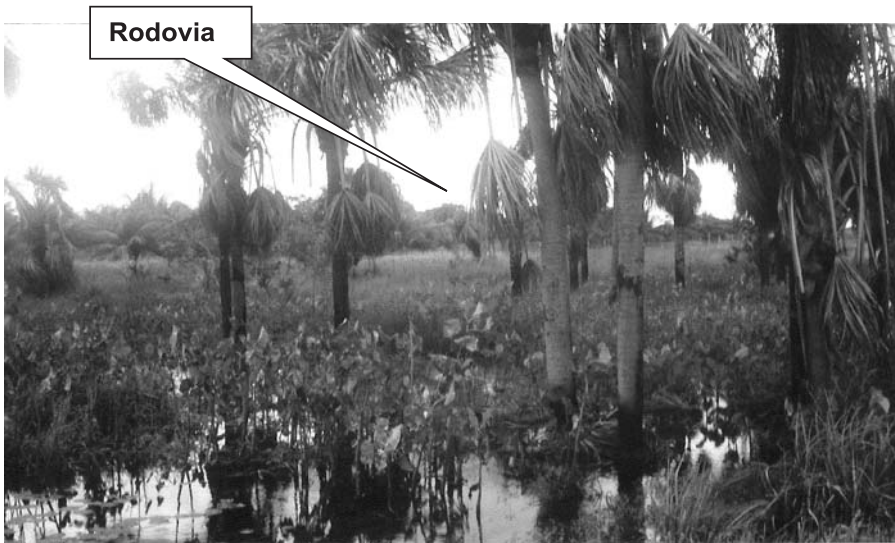
Apesar dos constantes impactos causados pela retirada da mata ciliar e lançamento de dejetos de origens diversas, o Igarapé Caraná possui sua nascente preservada (foto 1), mas é preciso urgentemente uma fiscalização por parte de órgãos ambientais na área de preservação da nascente desse igarapé que é o principal da bacia em estudo, pois em nome do progresso já existe uma rodovia bem próxima a área de preservação dessa nascente, a qual se não houver uma fiscalização séria, poderá comprometer a curto e ou médio prazo a área de inundação dessa importante bacia hidrográfica para população local, que a utiliza como lazer e para regar hortas caseiras.

FOTO 1 – Nascente Igarapé Caraná e sua área de inundação.

De acordo com informações dadas pela FEMACT/RR, a água da nascente Igarapé Caranã pode ser considerada de boa qualidade, no entanto a sua bacia hidrográfica encontra-se submetida a intenso e diversificado impacto ambiental. Essa deterioração lenta do “líquido vital” está acarretando diversos problemas para a comunidade, exigindo atenção da sociedade e dos órgãos de controle e fiscalização ambiental. A preservação da nascente do Igarapé Caranã é de fundamental importância na preservação e manutenção da qualidade e quantidade da água a jusante de todo o seu curso. Até desaguar no Rio Cauamé, recebe a contribuição de três afluentes, que estão em processo de deterioração e poluição de suas águas devido à proximidade com os vários bairros.

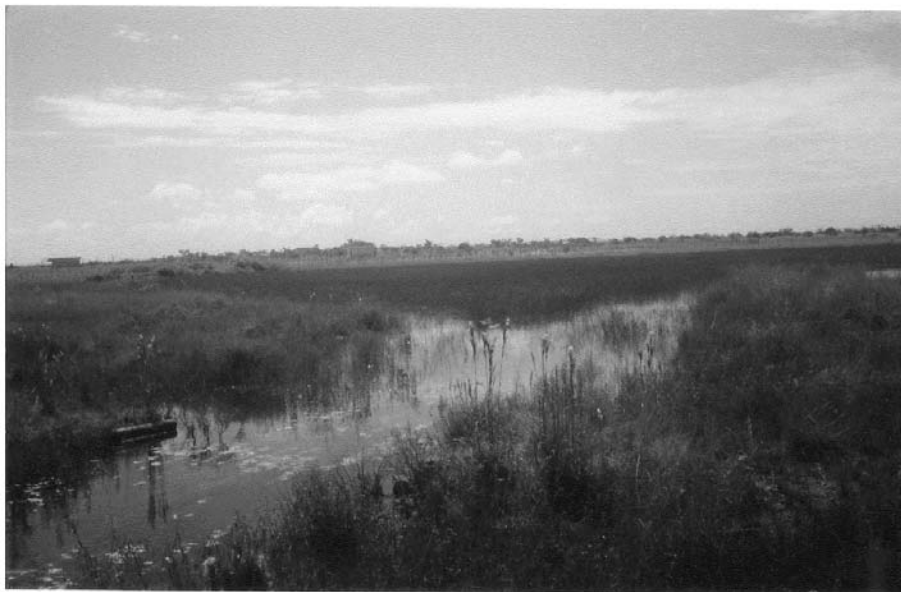
FOTO 2 – Nascente do Igarapé Fogoio.

Como podemos observar, o Igarapé Caranã e seus afluentes são cursos d'água preservados, mas que, conforme constatado, se encontram sobre grande pressão entre a preservação de sua água e o acesso à moradia. As casas cada dia mais vão se aproximando das áreas de preservação desses mananciais e corre-se o risco da destruição desses recursos naturais caso não haja uma intervenção por parte de órgão de fiscalização ambiental.
